**ЭКСПЕРТНОЕ ИССЛЕДОВАНИЕ ПОСЛЕ ПОЖАРА КОНТАКТНЫХ УЗЛОВ ЭЛЕКТРООБОРУДОВАНИЯ
В ЦЕЛЯХ ВЫЯВЛЕНИЯ ПРИЗНАКОВ БОЛЬШИХ ПЕРЕХОДНЫХ СОПРОТИВЛЕНИЙ**

Методические рекомендации

РАЗРАБОТАНЫ Санкт-Петербургским филиалом ФГУ ВНИИПО МЧС России (канд. техн. наук К.Б. Лебедев; А.Ю. Мокряк; д-р техн. наук, проф. И.Д. Чешко).

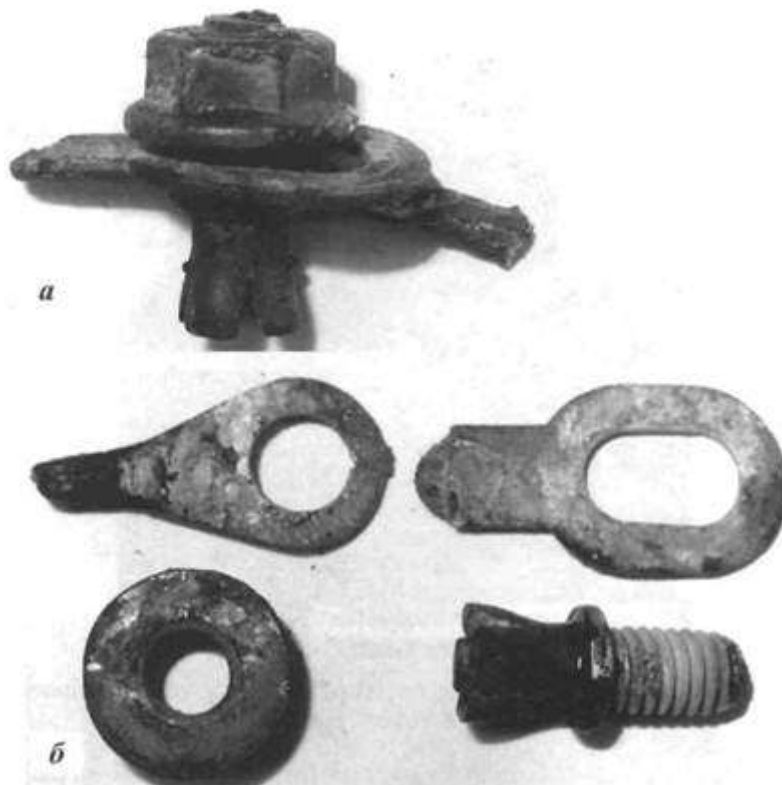
Рис. 28. Болтовое соединение: болт, гайка, два контакта: а - болтовое соединение в сборе; б - болтовое соединение после его разбора на составные части

Из места прогара был изъят контактный узел, представляющий собой болтовое соединение с контактами (рис. 28, а). Болтовое соединение включало в себя следующие составные части (рис. 28, б).

Представленное на исследование болтовое соединение было частью этой системы. Как видно из рис. 28, в этом контактном соединении отсутствовала контршайба, не позволяющая самопроизвольно раскручиваться гайке и болту. Наиболее вероятно именно этот факт послужил причиной возникновения аварийной ситуации.
